BAB IV HASIL DAN PEMBAHASAN

Penelitian ini dilakukan di Jalan Kalimantan Kelurahan Rawa Makmur Kecamatan Muara Bangkahulu Kota Bengkulu. Data kecelakaan dan data lokasi yang paling rawan kecelakaan selama lima tahun terakhir didapat dari Kepolisian Resort Kota Bengkulu. Untuk meneliti kondisi geometri jalan dilakukan survei dan pengukuran langsung ke Jalan Kalimantan. Data yang akan digunakan untuk menghitung jarak pandang henti dan jarak pandang menyiap dengan survei kecepatan sesaat operasional Jalan Kalimantan pada lokasi jalan lurus dan menikung. Untuk mengetahui kondisi operasional Jalan Kalimantan akan dilakukan survei dalam bentuk pengisian *cekhlist* audit keselamatan jalan yang kemudian datanya akan dibandingkan dengan Standar Teknis Geometri Jalan Tahun 2004, Peraturan Pemerintah No. 43 Tahun 1993 dan Panduan Penempatan Fasilitas Jalan Tahun 2011.

4.4 Audit Keselamatan Jalan

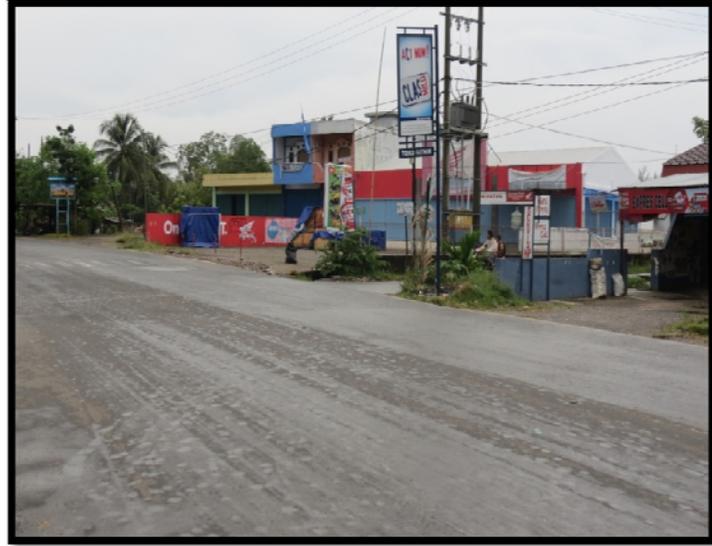
Berdasarkan pengamatan pada simpang Jalan Bandaraya, pada sisi kiri dan kanan ada pagar bangunan tetapi masih tidak terlalu mengganggu penglihatan pengemudi karena pagar tidak terlalu tinggi. Tetapi ada tanaman dan pamflet kios pada persimpangan ini yang dapat mengganggu ruang gerak kendaraan.

Gambar 4.3 Kondisi Persimpangan Jalan

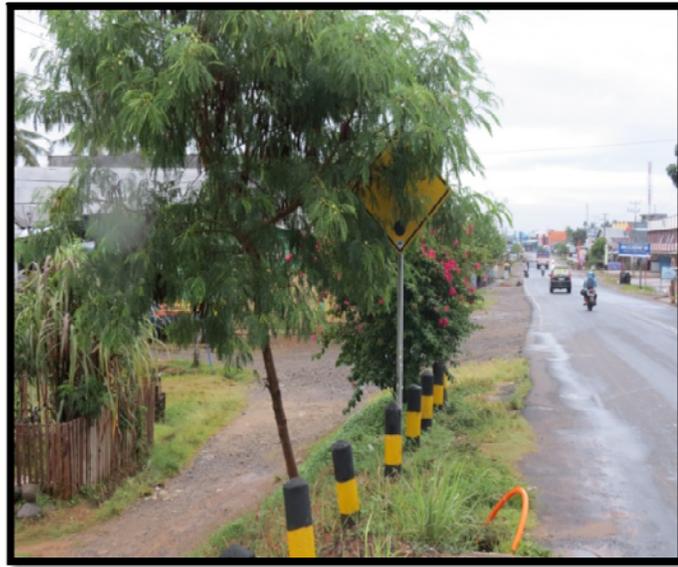
Berdasarkan hasil survei ada beberapa pohon di pinggir-pinggir jalan. Pohon tersebut terletak di luar bahu jalan sehingga tidak mengganggu lalu-lintas. Hanya saja ada beberapa ranting pohon yang menutupi beberapa rambu yang terpasang disepanjang jalan tersebut, sehingga perlu dilakukan pemangkasan ranting yang menutupi rambu.

Rambu – rambu yang terpasang pada Jalan Kalimantan berdasarkan jarak penempatan sudah baik dan sesuai standar yang dikeluarkan Departemen Bina Marga tahun 1991 No. 1 tentang Tata Cara Pemasangan Rambu dan Marka Jalan Perkotaan, Tapi rambu yang dipasang ada yang terhalang pohon ataupun kurang dipelihara sehingga dilihat kurang jelas. Seperti yang terlihat pada Gambar 4.4.

Gambar 4.4 Kondisi Rambu Jalan yang Tertutup Ranting

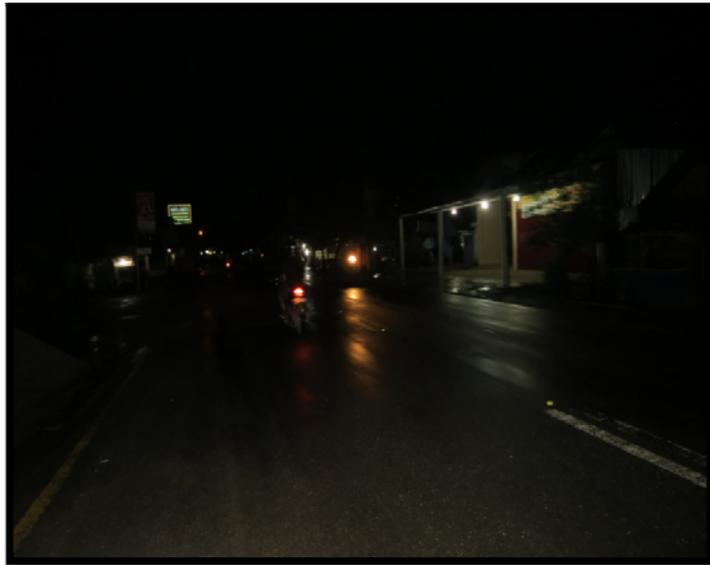
Berdasarkan hasil survei Jalan Kalimantan sama sekali tidak ada penerangan jalan jadi pada malam hari pengguna jalan hanya mengandalkan cahaya lampu kendaraan dan juga lampu penerangan dari rumah-rumah warga sekitar. Lampu jalan tentu sangat penting untuk pengemudi di malam hari sebagai pemandu jalan. Kondisi permukaan jalan yang rusak akan sangat berpotensi menjadi kecelakaan karena pengemudi hanya mengandalkan lampu kendaraan. Bila terjadi hujan pada malam hari akan sangat berpotensi terjadi kecelakaan

karena penerangan pada lampu kendaraanpun akan kabur dan rambu-rambu jalan tidak terlihat jelas.

Gamabar 4.5 Kondisi Jalan Pada Malam Hari

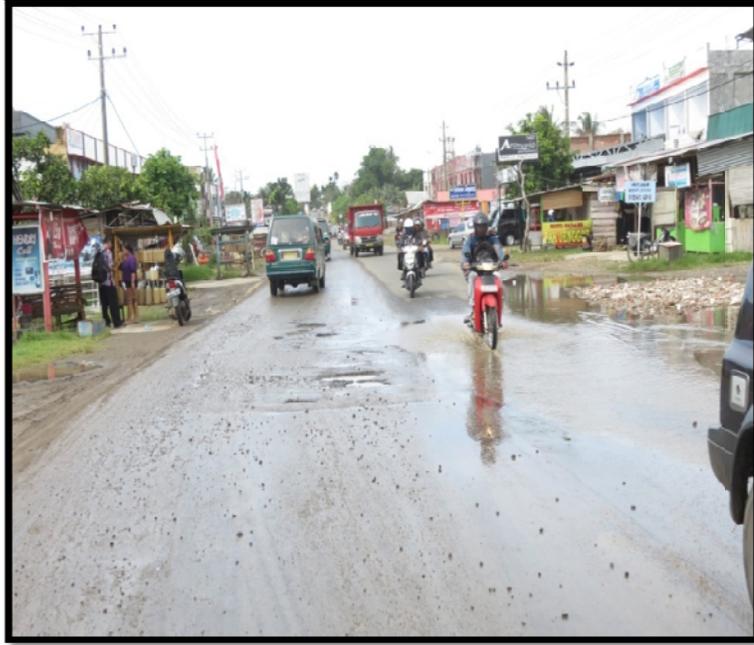
Pada Jalan Kalimantan ada beberapa bagian jalan yang mengalami kerusakan perkerasaan, ini terjadi karena truk yang seharusnya tidak boleh melewati jalan tersebut sehingga jalan rusak ditambah lagi apabila terjadi hujan air akan tergenang di jalan yang rusak tersebut sehingga membuat kerusakan semakin lebar. Hal ini dapat berpotensi akan terjadinya kecelakaan.

Di Jalan Kalimantan ada beberapa bagian jalan yang sering tergenang air walaupun hujan hanya terjadi sebentar, ini disebabkan karena elevasi bahu jalan yang lebih tinggi dari badan jalan. Tidak adanya saluran drainase juga menjadi penyebab tergenangnya air sehingga genangan ini dapat berpotensi menjadi penyebab kecelakaan.

Gambar 4.6 Kondisi Permukaan Jalan yang Rusak dan Genangan air

Marka jalan yang tidak nampak lagi seharusnya diperjelas dan diperbaiki. Untuk perkerasan jalan yang telah rusak dan berlubang secepatnya diperbaiki karena sangat berpotensi menjadi penyebab kecelakaan. Pada bagian jalan yang sering tergenang air sebaiknya dibuat saluran drainase agar tidak mengganggu arus lalu-lintas.

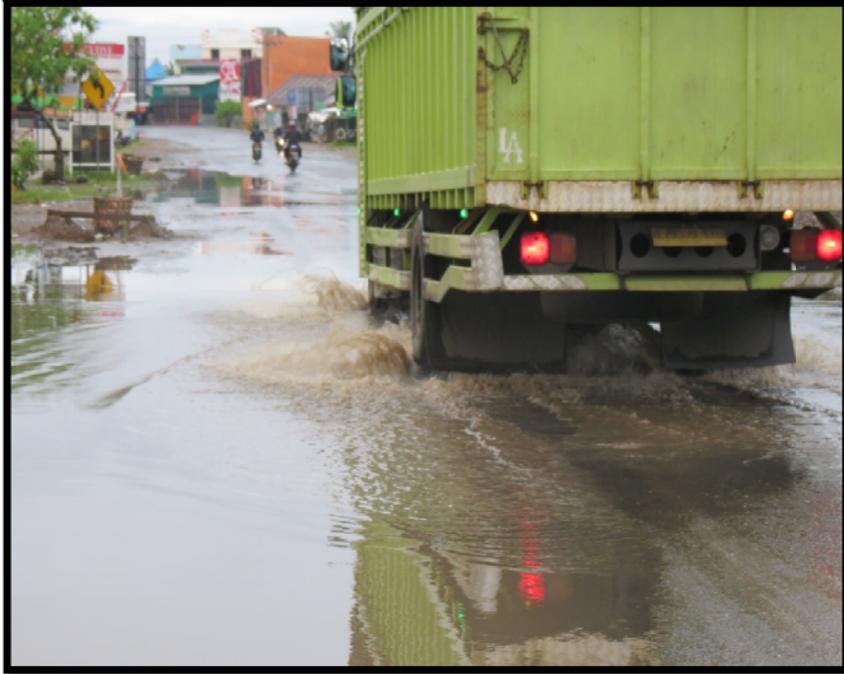
Gambar 11. Keadaan Jalan Kalimantan yang Tergenang air

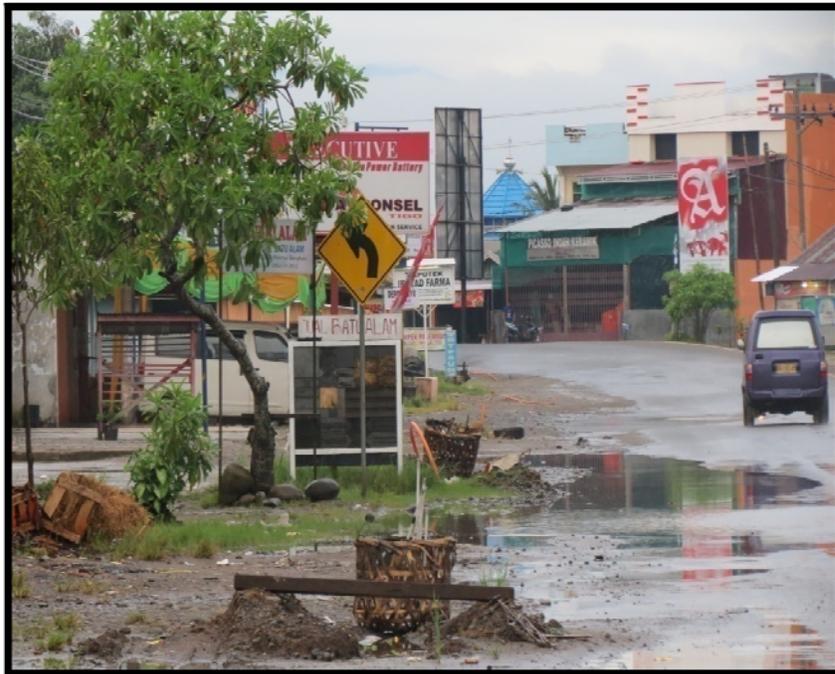
Gambar 12. Rambu yang Terhalang Ranting Pohon

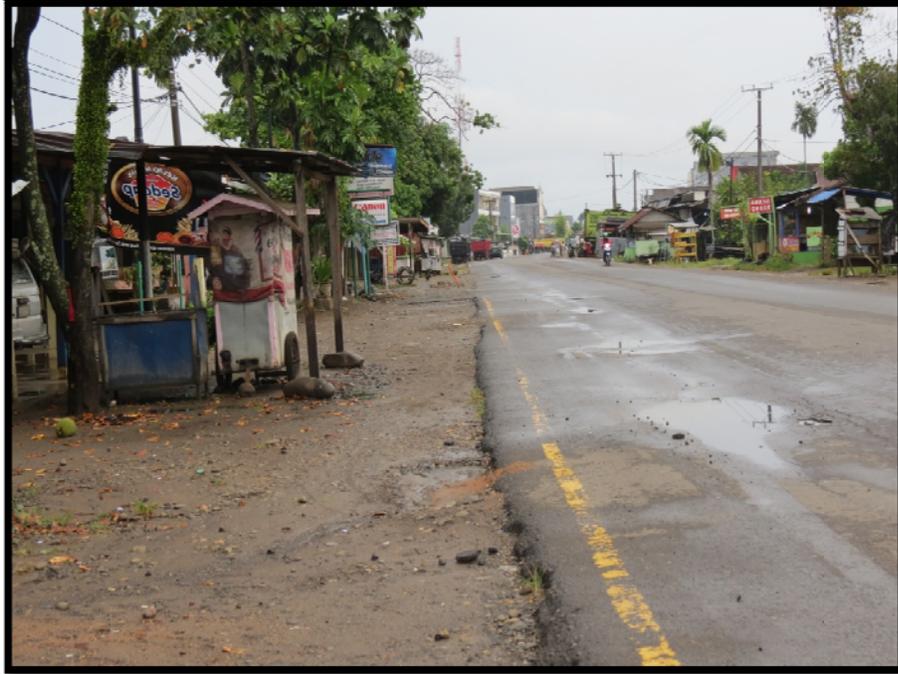
Gambar 13. Kondisi Badan Jalan yang Menunjukkan Elevasi Kurang Baik

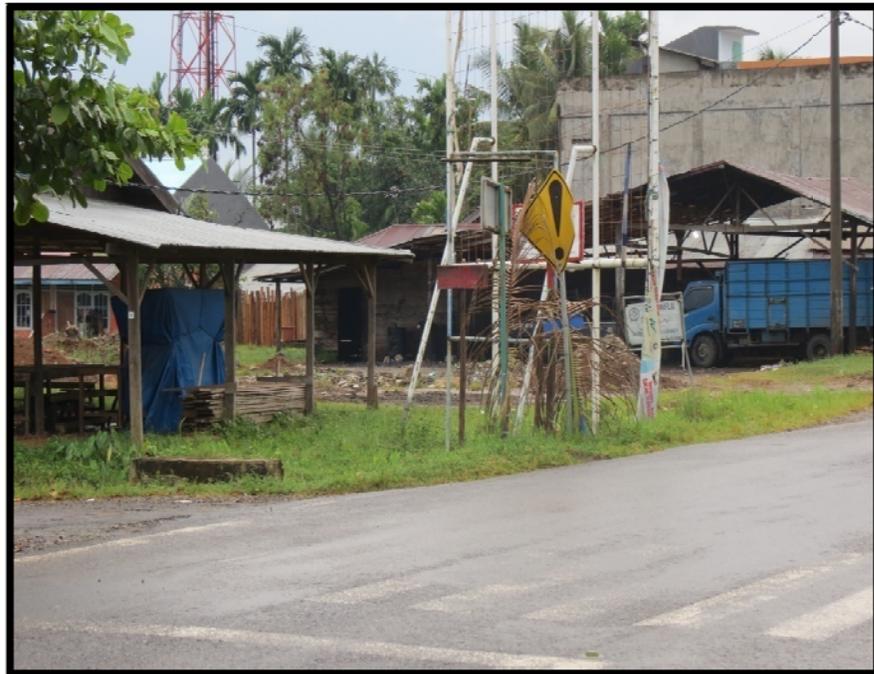
Gambar 14. Kondisi Rambu Jalan yang Tak Dipelihara

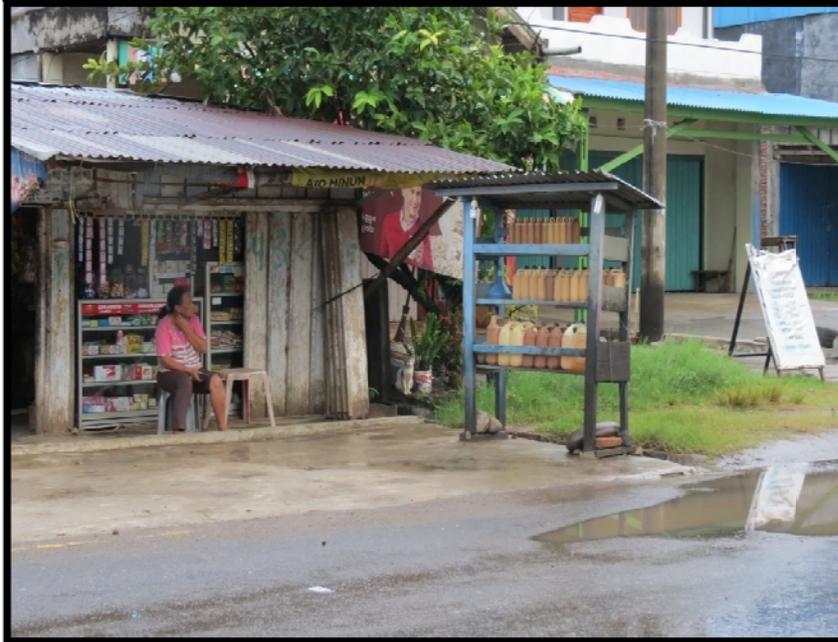
Gambar 15. Bahu Jalan yang Dijadikan Tempat Menjual Bensin

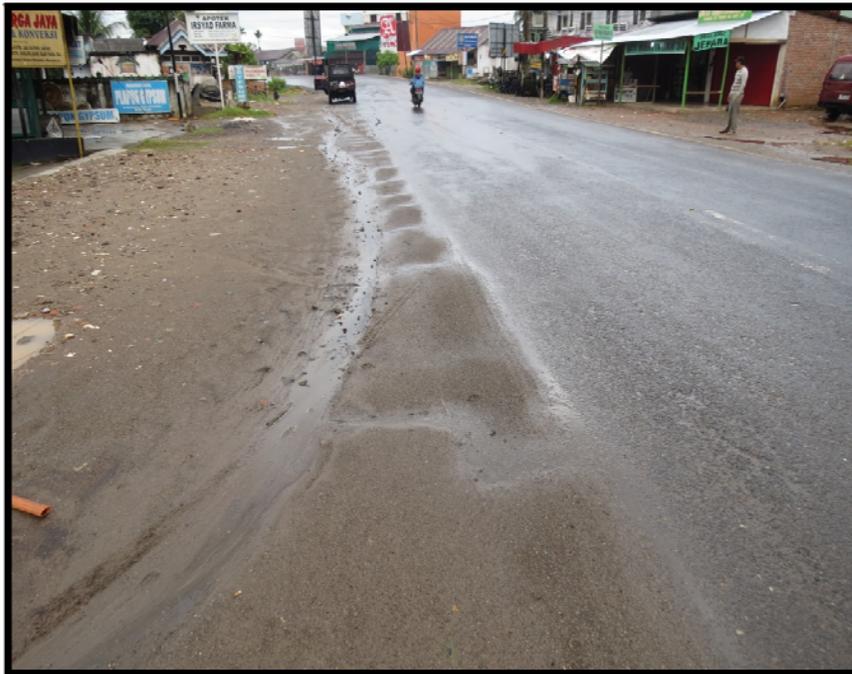
Pada Jalan Kalimantan marka pada pinggir jalan sudah ada tetapi sudah kurang jelas sedangkan marka di tengah sudah dipasang marka reflektif sehingga dapat memantulkan cahaya dari kendaraan. Marka reflektif ini sudah dipasang sepanjang Jalan Kalimantan. Tidak ada delineasi pada Jalan Kalimantan.

Gambar 16. Kondisi Marka Tepi Jalan yang Tidak Terlihat
